ARKEOLOGISK UNDERSÖKNING AV MURAR OCH GÅNGVÄGAR PÅ ÅRÅS

2014-03-17

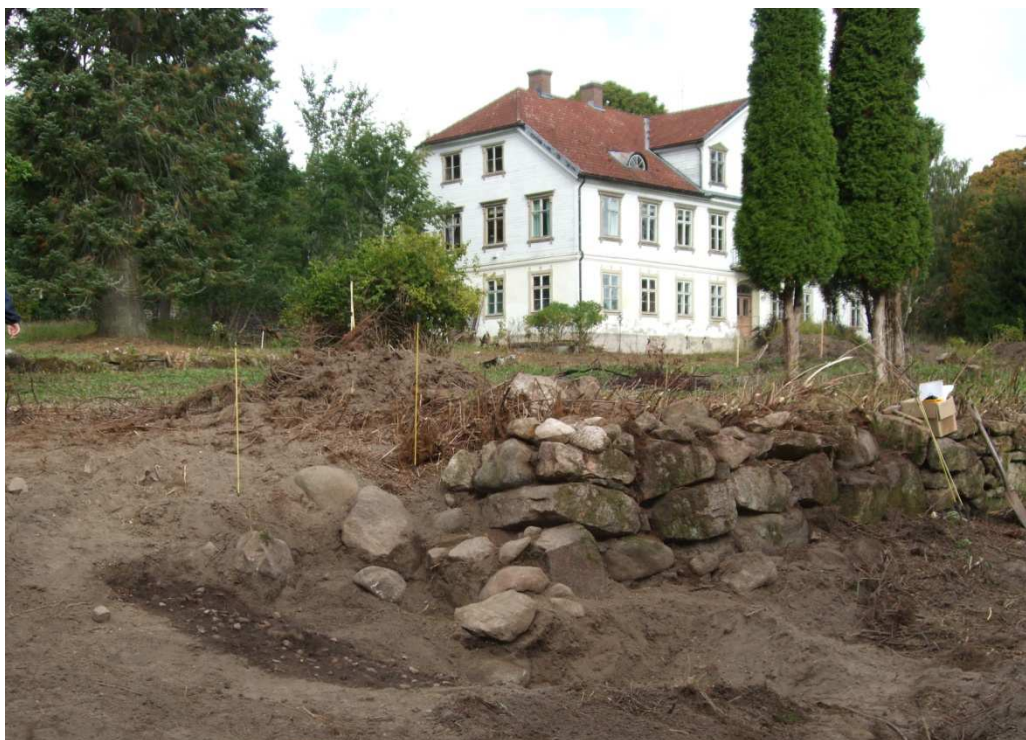
Den östra muren med spår av väg eller körbana i muröppningen. (Mur A)

Mur A, (längst mot öster) Muren är på grund av sluttande mark, högst i den södra delen, ca 1.20 m. Vid muröppningen var höjden något lägre, ca 0,8 meter, dess bredd är ca 0,7 m och totala längd inklusive öppningen är ca 47 meter.

Vid öppningens södra del ligger en kraftig grundsten kvar, trol.öppningens södra kant. Den norra delen var skadad och delvis nerrasad. Ett parti med småsten, ca 0,05-0,1 m stora låg kvar norr om mitten, troligen vägfyllning el ytgrus, inga spår av trappa. Öppningen är idag ca 4.10, trolig bredd tidigare ca 3,80 m.

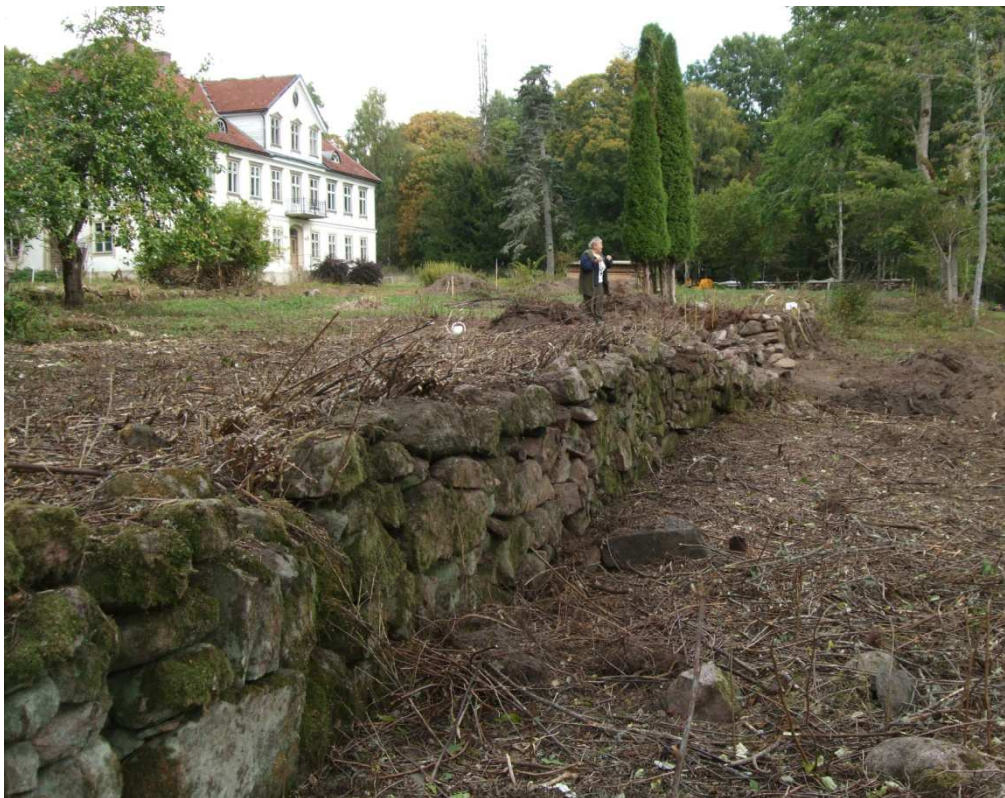
Mur A från söder

Muren är relativt vällagd, kallmurad av marksten och bitvis välbevarad. På några ställen finns nedrasade stenar och en kortare sträcka håller på att kalva ut.

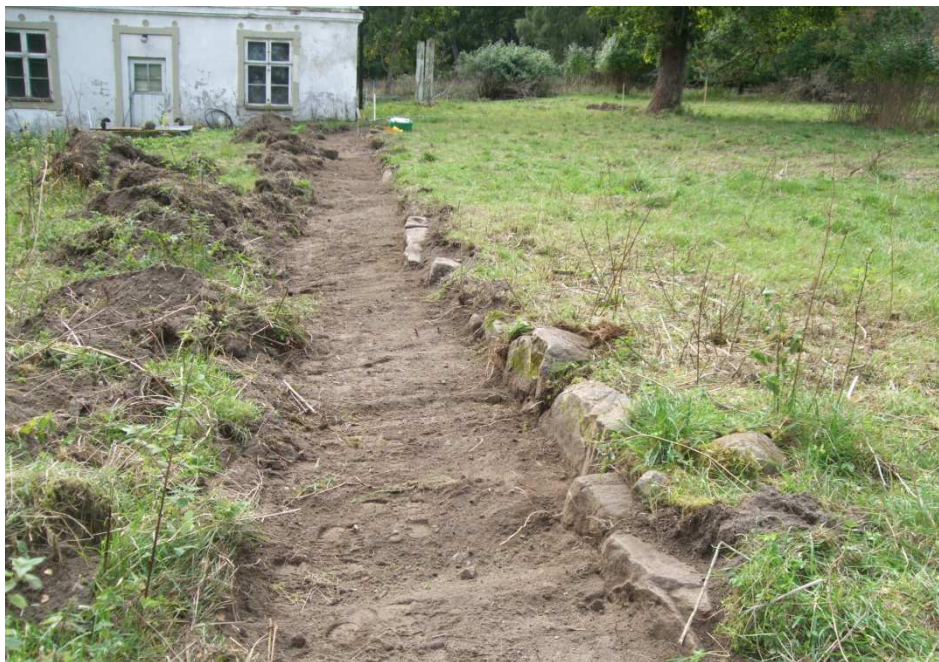
Mur C från norr

Mur C, Norr om huvudbyggnadens västra sida löper resterna av en stensatt kant som sträcker sig ca 50 m mot yttermuren i norr där det tidigare funnits ett avtråde. Murkanten har stora skador och många stenar saknas p.g.a. traktorväg mm.

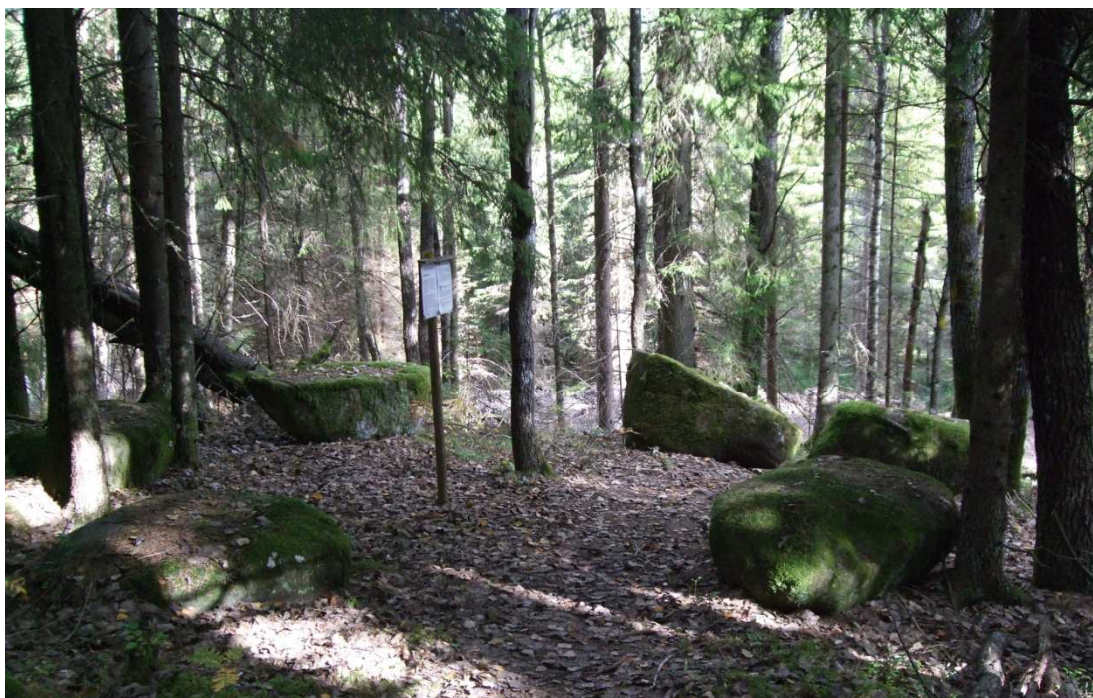
De stora stenarna vid platsen för lusthuset på Korgabacken.

Vid slutet av den långa axeln och siktlinjen, ca 2 km från parken, finns resterna av ett litet lusthus. På höjden av en kulle vid vägens norra sida ligger 6 stora stenar i ring. De är samtliga över metern i diameter och det sägs att där låg Baron Pfeiffs lusthus. Platsen kallas för Korgabacken och enligt Gösta Knutsson var det kanske byggt som en korg, - kanske
